## Witte waas op baksteengevels

1343

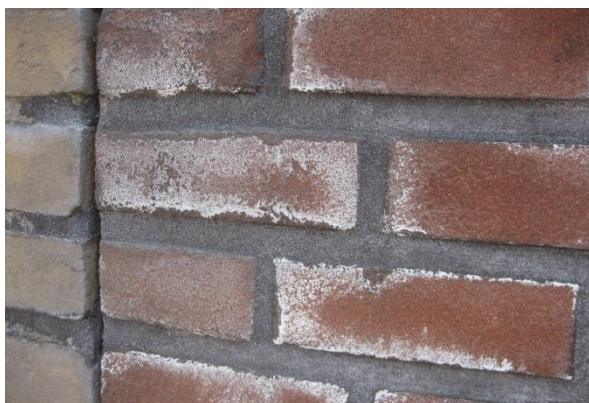
Doorgaans is een witte waas op een baksteengevel afkomstig van een sulfaatuitbloeiing. Grondstoffen in de baksteen en metsel- en voegspecie zijn meestal de oorzaak van deze uitbloeiing.

Na verdamping van het water zal het sulfaat als kristallen achterblijven.

sulfaatuitbloeiing
