Defecten in de verflaag door onverdraagzaamheid: cissing, kralen, kratervorming, siliconenbesmetting, visogen

1338

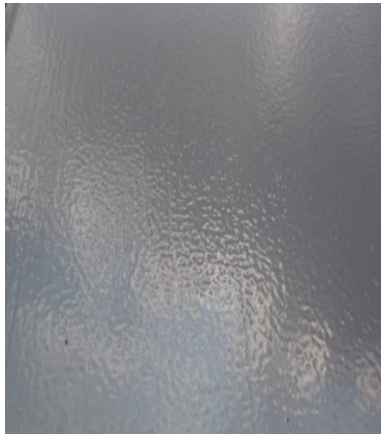
defecten spuitapplicatie

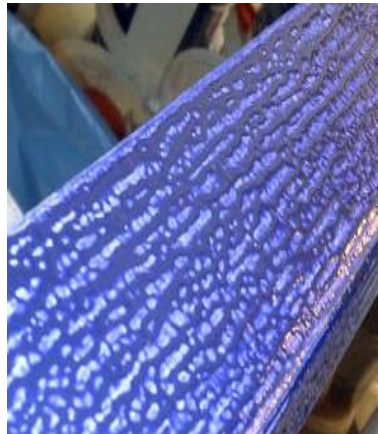
Het “samentrekken” of “wegtrekken” van een pas geschilderde of gespoten natte verflaag is het gevolg van onverdraagzaamheid tussen verf en ondergrond. De natte verf heeft een hogere oppervlaktespanning dan de ondergrond, het resultaat is een onrustig ogende verflaag, wat ook wel “cissing” wordt genoemd.

cissing

Grondig reinigen, bijvoorbeeld met een verfreiniger, en zorgvuldig ontvetten van het te schilderen oppervlak is erg belangrijk, evenals aansluitend opruwen door matten met Scotch Brite, of een fijn schuurpapier. Dan nogmaals ontvetten en afnemen met schone vochtige doek of spons. Hoe fijner de voorbehandeling is uitgevoerd, des te beter het afwerken zal gaan.

Meestal volstaat dit, echter in een enkel geval kan desondanks toch “cissing” optreden. Vandaar de waarschuwing om verdraagzaamheid tussen verf en ondergrond eerst te testen door middel van behandeling van een proefvlak, alvorens een schilderwerk aan te vangen.

Het toepassen van een laag grondverf of primer voorkomt in veel gevallen het “cissing-effect” omdat grondverven meer vulstoffen bevatten dan een hoogglanslak, ter bevordering van hechting.

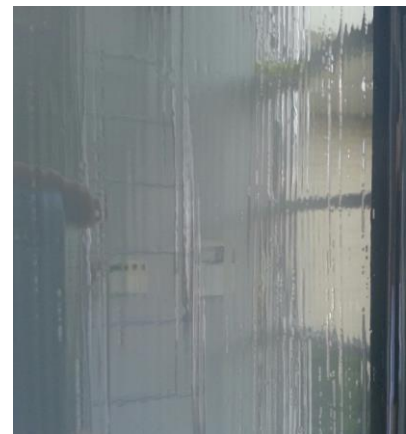
defecten kwastapplicatie
